“奇異”病患監視器

安全警訊

產品英文名稱：“GE” Patient Monitor

受影響規格型號：所有 B20i/B40i 監視器

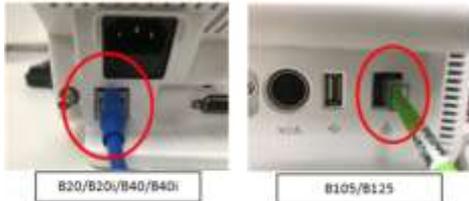
監視器的準確設定與上圖可能略有不同，但乙太網路(LAN)連接埠的位置相同。

1. 臨時將監視器從中心監視切換到僅本機（床邊）監視：
 - 從監視器背面的連接埠*（請參見下圖以瞭解位置）拔下乙太網路(LAN)電纜。此時監視器進入僅本機模式。
 - 使患者保持在近距離觀察和本機（床邊）監視器的連續監視下。

2. 聯絡您機構的 IT 部門，或者其他負責患者監視網路的人員，向他們提供下面附錄 A 中網路設定的詳細說明。
3. 在網路問題解決後，將乙太網路(LAN)電纜重新連接到適當的連接埠（參見上圖），以將監視器切換回中心監視。
4. 檢查正確的監視狀態和警報功能。
