衛生福利部食品藥物管理署  
委託辦理建築物耐震能力詳細評估  
-食藥署金山檔案庫房 B-1 棟-  
成果報告書

# 食藥署金山檔案庫房 B-1 棟建築物耐震能力詳細評估工作 成 果 報 告 書

本案為「食藥署金山檔案庫房 B-1 棟建築物耐震能力詳細評估工作」勞務採購案。主要為衛生福利部食品藥物管理署依據內政部實施「建築物實施耐震能力評估及補強方案」工作，委託專業單位對金山檔案庫房中『B-1 棟』建物進行建築物耐震能力詳細評估，並依據耐震詳評結果進行修復補強設計及工程監造。

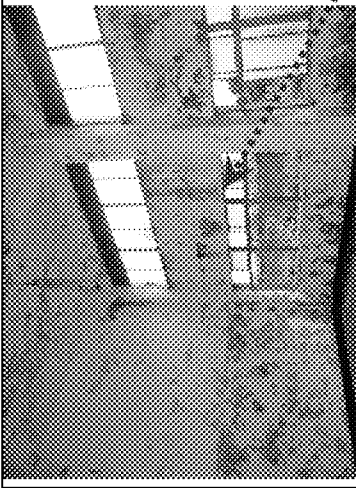
| 1F 樑 鋼筋鏽蝕 | 2F 牆 白華 | 1F 牆 滲水 | 2F 牆 滲水 |

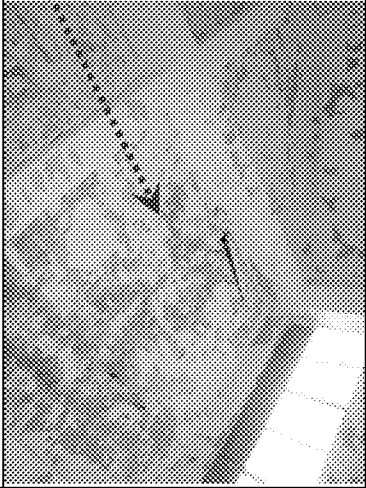
| 2F 板 白華 | 1F 牆 白華 | 2F 牆 白華 | 2F 牆 白華 |

| 類型編號 | 損 壞 內 容 | 修 復 工 法 概 述 |
|---|---|---|
| <b>TYPE F</b> | 白華(壁癌) | 劣化混凝土打除，披補環氧樹脂(EPOXY)砂漿 |
