飛確 RV2 家用新型冠狀病毒抗原快速檢驗試劑以定性檢測疑似感染新型冠狀病毒肺炎(COVID-19)的患者，利用快速免疫色譜分析法，檢測其鼻腔是否具有新型冠狀病毒(SARS-CoV-2)核衣殼蛋白抗原。陽性結果並不能排除細菌感染或與其他病毒共同感染；陰性結果不能排除 SARS-CoV-2 感染。不應單以本產品檢驗結果作為病患管理之唯一依據。

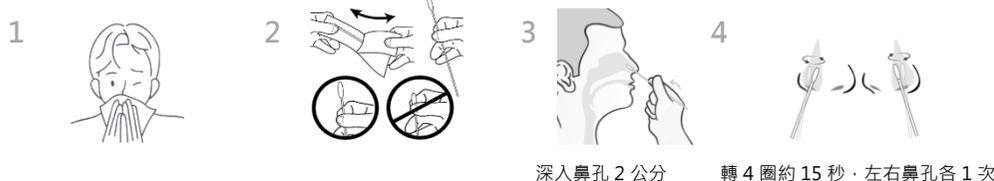
## 檢體採集

- 為取得更準確的結果，測試前請進行擤鼻涕的動作，再進行檢體採集，過程請用紙巾遮擋避免飛沫噴濺，進行檢體採集前請勿用紙巾清潔鼻孔，以避免檢體病毒量過少檢測不到。
- 撕開採檢棒包裝，過程中請確認採檢棒尖端不會接觸任何表面。
- 將採檢棒深入鼻孔約 2 cm，沿著鼻腔內壁旋轉 4-5 次後取出(過程請持續 15 秒，儘可能取得足夠的病毒量)。
- 採集完之後，請務必在另一個鼻孔，使用同一個採檢棒再進行一次採集。

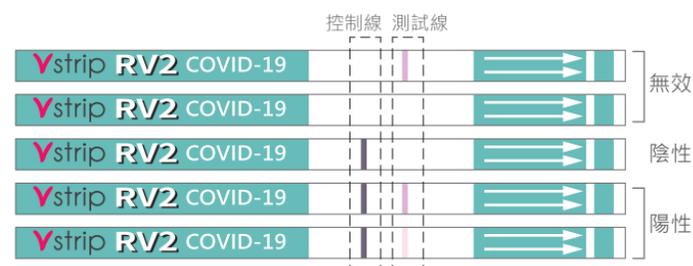
## 結果判讀

在 10-20 分鐘時，可以看見如圖示，控制線與測試線的區域各出現一條線，就代表陽性結果，表示你可能受到感染。測試線區域即使出現一條非常微弱的線(如上圖)仍代表陽性結果。

在 10-20 分鐘時，可以看見如圖示控制線區域出現一條線，就代表陰性結果，表示您可能沒有受到感染或受到感染但病毒量很低。

在 10-20 分鐘時，如圖示在控制線區域沒有出現線條，即使在測試線區域有線條，此為無效測試，請重新測試。

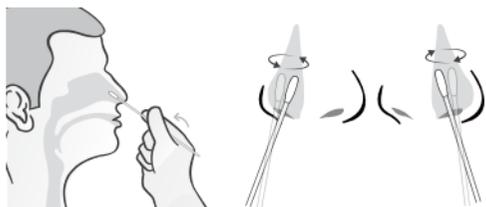
### 檢體採集

深入鼻孔 2 公分  
轉四圈約 15 秒  
左右鼻孔各一次

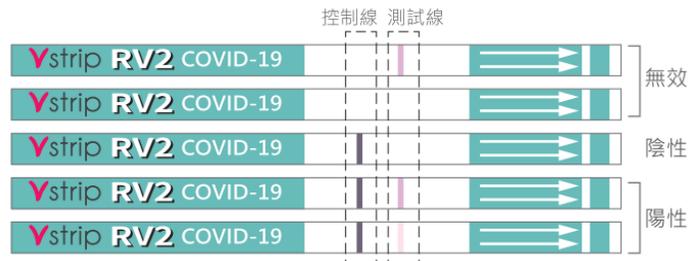
### 結果判讀

測試線區域即使出現一條非常微弱的線  
(如上圖)仍代表陽性結果。
